## Message no 117 du Conseil communal au Conseil général

**Objet: Trafic et télécommunications – Routes communales –  
Chemin de la Léchère – Démolition et reconstruction du  
pont – Crédit d'investissement de 150 000 francs –  
Approbation**

## 1. OBJET

Nous avons été mandatés par M. Patrick Genoud, du Service technique de la Commune de Châtel-St-Denis, afin d'étudier l'état du pont de la Léchère à Fruence et de définir les mesures à prendre pour sa mise en conformité.

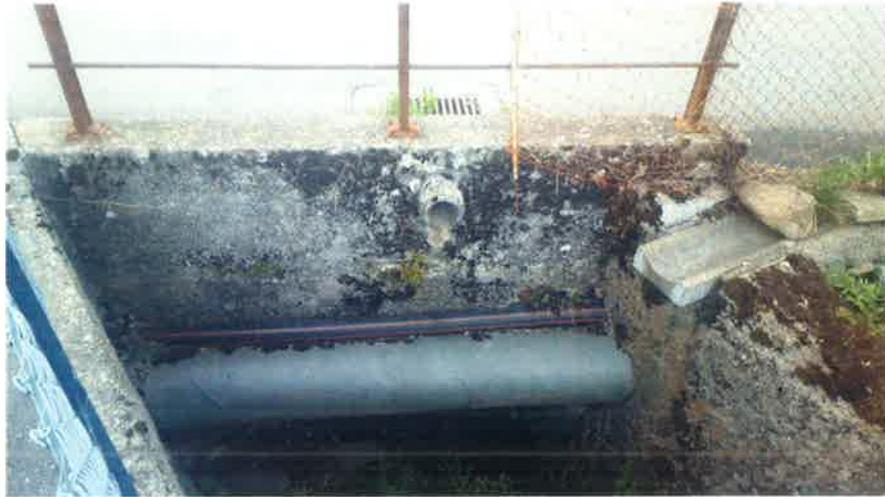
*Vue du côté aval du pont*

- Il y a une grille d'évacuation des eaux pluviales qui se déverse directement dans le ruisseau. Celle-ci est remplie de végétation.
- Il y a une canalisation et un tube PE suspendus sur le côté aval du pont.

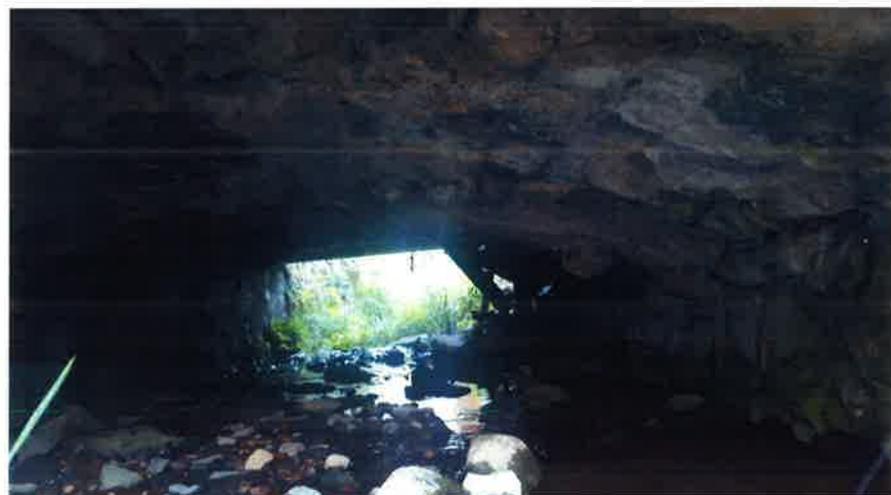
*Voûte du pont*

- L'état de la voûte est dégradé (pierres manquantes). Elle est ponctuellement étayée avec des éléments en bois directement dans le lit de la rivière. De plus, il y a des infiltrations d'eau dans la voûte du pont.

Dès lors, il est prévu la démolition du pont existant et la reconstruction d'un nouvel ouvrage.
